# Definições de energia de USB

## Problemas com a câmera

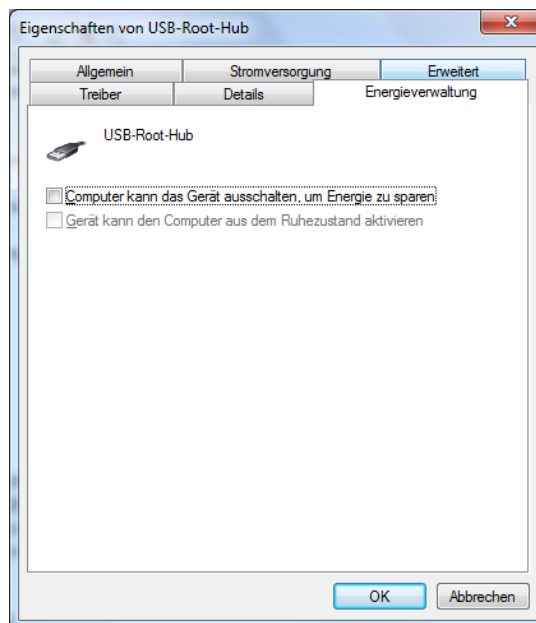
Certifique-se que a casinha "O computador pode desligar o aparelho para economizar energia" não está marcada, ou seja, que esta função está desativada.

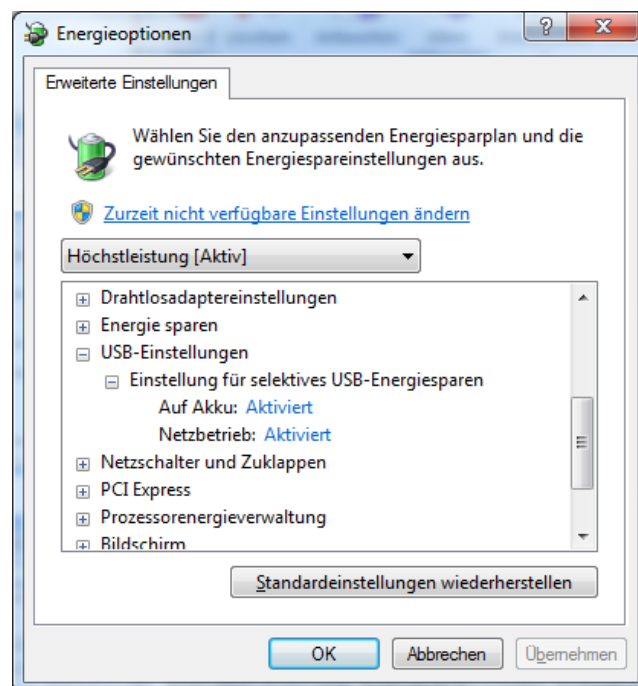
Desça até as definições da USB e, aí, desdobre a árvore. Confirme se as definições de economia seletiva de energia da USB estão desativadas. Assim, na imagem seguinte, você deverá realizar as alterações.
